## Parede Exterior – Deficiente Aplicação

## DEFICIENTE PLANEZA DO REVESTIMENTO DA FACHADA DE UM EDIFÍCIO

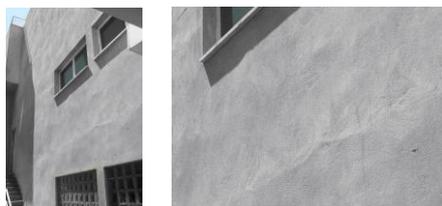
O revestimento da fachada de um edifício de habitação apresentava defeitos de planeza.

Esses defeitos são facilmente observáveis quando os raios solares são rasantes em relação à superfície.

Efectuaram-se medidas com uma régua de alumínio de 2 m de comprimento para verificar quais os desvios máximos de planeza do suporte. Verificou-se que o desvio de planeza médio era de 14 mm, chegando a registar-se valores acima dos 20 mm.

A patologia referida deveu-se à deficiente aplicação em obra do reboco, provavelmente devido à utilização de mão-de-obra pouco qualificada ou à elevada velocidade de execução, muitas vezes exigida nas obras de construção civil.

Deste modo, a correcção do problema iria depender do revestimento final que se pretende aplicar. Contudo, dada a elevada irregularidade do suporte, seria recomendável a aplicação de uma nova camada de reboco, respeitando os princípios descritos anteriormente.
