## **PATOLOGIAS DE SISTEMAS DE ISOLAMENTO TÉRMICO PELO EXTERIOR DO TIPO ETICS**

APFAC - Associação Portuguesa dos Fabricantes de  
Argamassas e ETICS

RELATÓRIO — LFC-IC-282A-2014

PORTO, DEZEMBRO DE 2014

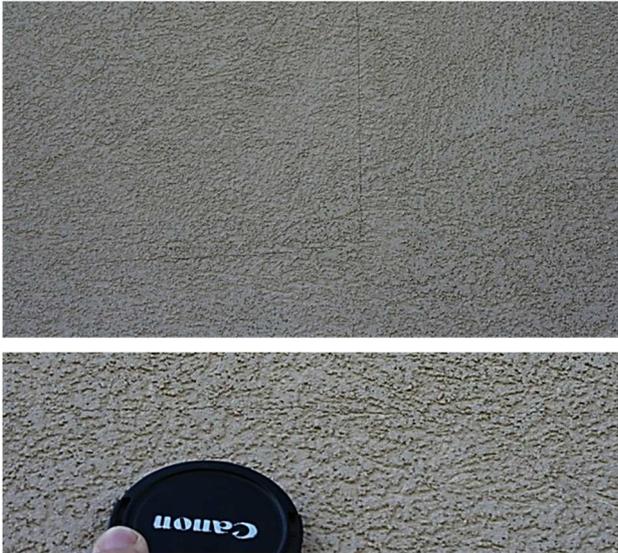
Fissuras do revestimento nas juntas das placas de isolamento térmico do sistema ETICS.

O suporte era constituído por alvenaria de tijolo e as fissuras coincidiam com as juntas entre placas. O sistema ETICS era constituído por:

A origem da fissuração nas juntas entre placas deve-se essencialmente à conjugação de duas características do material do isolamento térmico: rigidez e coeficiente de dilatação térmica linear associados a condições climáticas em serviço.

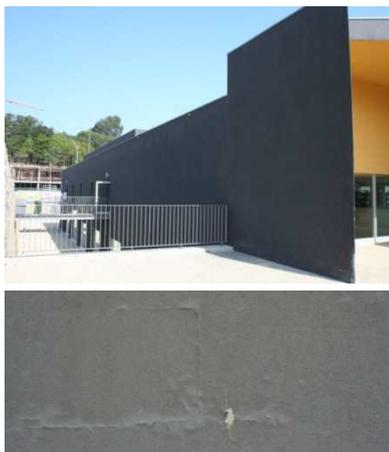
O revestimento exterior do edifício em análise apresenta empolamentos muito significativos da camada de acabamento do sistema ETICS e/ou fissuração nas fachadas orientadas a oeste e a sul, em correspondência com as juntas verticais e horizontais entre as placas de isolamento térmico, e que em algumas situações conduzem ao subsequente destacamento do revestimento final.

O suporte é constituído por paredes de betão armado, sobre as quais foi aplicado um reboco hidráulico, por projeção, para regularização. A sondagem realizada permitiu confirmar que o sistema ETICS foi aplicado sobre um reboco, e que este não se apresentava fissurado na zona sondada.

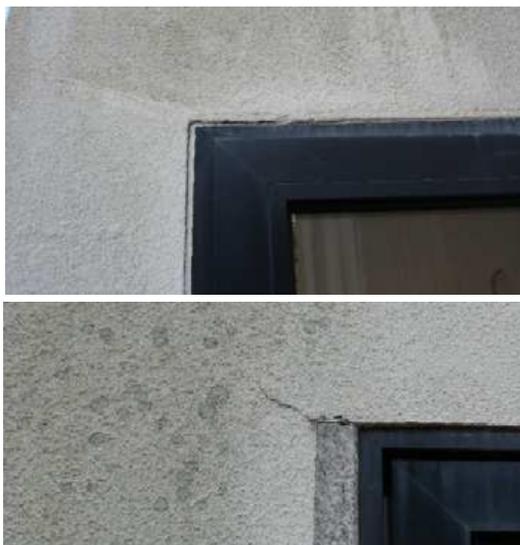
O sistema de isolamento térmico pelo exterior do tipo ETICS apresentava fissuração nos cantos dos vãos exteriores, com uma orientação de aproximadamente de 45 graus.

Foram realizadas sondagens nos pontos singulares do sistema ETICS, nomeadamente nos cantos dos vãos fissurados e verificou-se a inexistência de armadura de reforço.

A origem da fissuração do sistema deveu-se ao inadequado tratamento dos pontos singulares, nomeadamente à ausência de colocação de armadura de reforço nos cantos dos vãos.

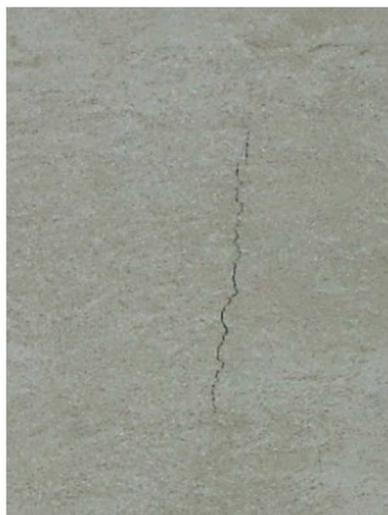
Observou-se a fissuração de carácter aleatório no revestimento do sistema ETICS, embora se pudesse definir uma fissuração vertical e igualmente espaçada.

Foi realizada uma sondagem numa das fachadas revestidas com ETICS para identificar as camadas efetivamente aplicadas. Nas zonas onde foram feitas as sondagens, o suporte em betão não estava fissurado.

A causa da fissuração observada resulta da aplicação do reboco com uma espessura muito reduzida e/ou de uma sobreposição insuficiente da rede de fibra de vidro numa zona de emenda. Embora o sistema de revestimento previsto em projeto corresponda essencialmente ao descrito nos documentos de aplicação do produto e disponha de uma ETA<sup>(1)</sup>, o que garante a sua adequação ao uso, deve referir-se que os documentos citados não referem claramente qual a espessura mínima da camada base, que deve ser de 3 mm. A aplicação do reboco delgado deverá conduzir, por isso, a espessuras totais de cerca de 4 a 5 mm. Por outro lado, a não sobreposição de camadas sucessivas de armadura da ordem de 10 cm aumenta o risco de fissuração.

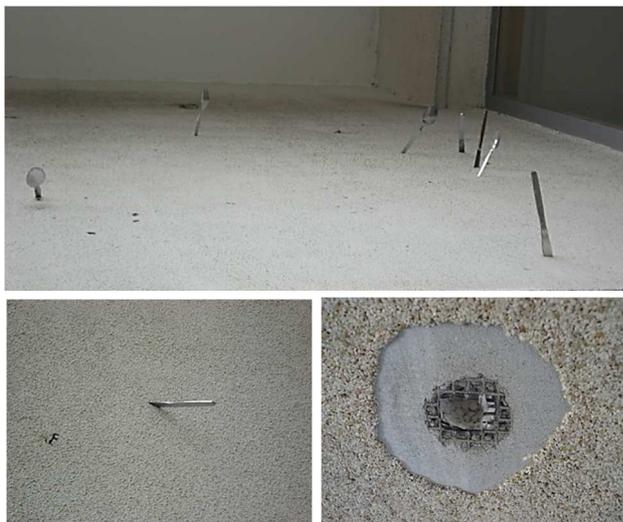
O sistema de isolamento térmico pelo exterior – ETICS – apresentava perfuração pontual em zonas acessíveis, por acidente ou vandalismo, como evidenciam as figuras seguintes.

A partir das amostras recolhidas foi possível obter as espessuras médias das camadas que compõem o sistema de isolamento térmico em análise. Verificou-se que o revestimento final apresenta uma espessura total de cerca de 3 mm e que a primeira armadura, a mais fina, foi aplicada diretamente sobre o isolamento térmico antes da colocação da primeira camada de revestimento.

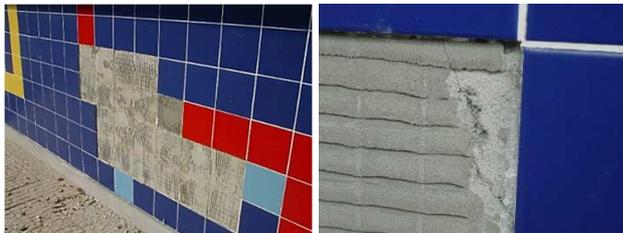
- Queda de ladrilhos cerâmicos, sobretudo nas paredes orientadas a sul;
- Descolagem e empolamento dos ladrilhos cerâmicos;
- Fissuração e degradação do barramento armado;
- Degradação do material de preenchimento das juntas entre ladrilhos;
- Manchas e escorrências em algumas superfícies revestidas com ladrilhos cerâmicos.

- Revestimento interior;
- Parede de alvenaria de tijolo vazado com 0,20 m de espessura ou em betão;
- Reboco de regularização hidrofugado;
- Sistema de isolamento térmico pelo exterior (ETICS) sem camada de acabamento;
- Revestimento final constituído por ladrilhos cerâmicos colados com cimento-cola sobre a camada de base armada do ETICS. Os ladrilhos aplicados têm 20 x 20 cm<sup>2</sup> e diversas cores, sendo o "azul cobalto" a cor dominante. De acordo com informação do fabricante, os ladrilhos pertencem ao grupo BI (ladrilhos prensados a seco), com absorção de água (E) de cerca de 1,5%.
- As juntas entre ladrilhos foram preenchidas com argamassa de cor branca e a espessura é de 3 a 5 mm. De acordo com informação do fabricante, tem um módulo de elasticidade de 9700 MPa. Não foram identificadas quaisquer juntas periféricas ou intermédias nos painéis revestidos a ladrilhos cerâmicos.

- Remoção dos ladrilhos cerâmicos e do ETICS;
- Realização de uma camada de enchimento com armadura metálica, com tratamento anti-corrosivo, fixa mecanicamente ao suporte. As características da argamassa de enchimento e da respetiva armadura deverão ser especificadas convenientemente em projeto;
- Realização das juntas de construção necessárias (periféricas e intermédias);
- Recolocação dos ladrilhos cerâmicos utilizando um cimento-cola de classe mínima C2;
- Preenchimento das juntas entre ladrilhos de espessura não inferior a 4 mm (a este valor deve ser adicionada a tolerância dimensional dos ladrilhos) cujo módulo de elasticidade do produto seja não superior a 8000 MPa.

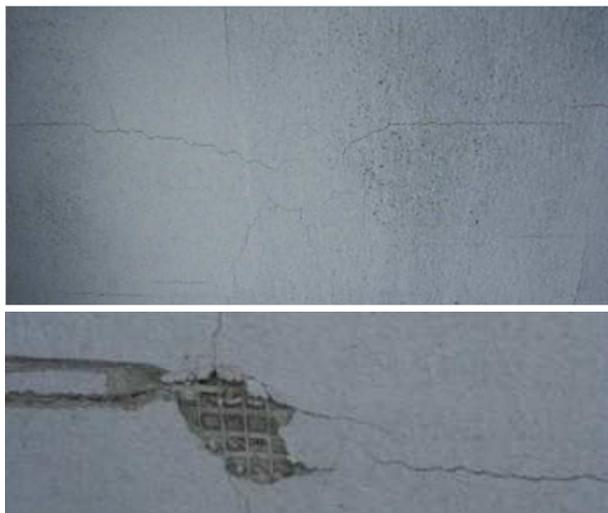
Fissuração da camada de base do sistema ETICS, sem orientação definida, aplicada sobre painéis de lã mineral.

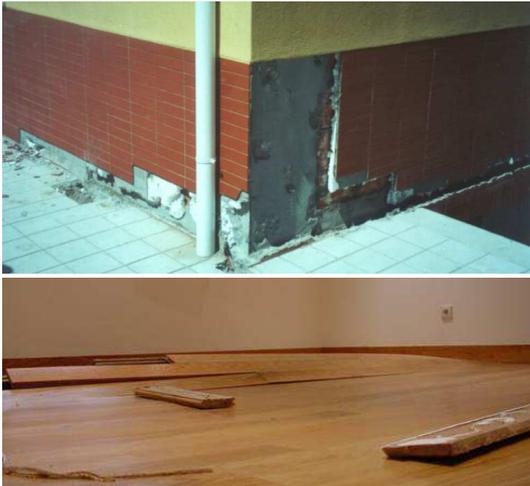
Aparecimento de humidade na base da parede exterior, na sua face interna, junto à laje e consequentemente levantamento do revestimento do pavimento interior em madeira. Este fenómeno não ocorre nas fachadas em que não foi aplicado o revestimento cerâmico.

Procedeu-se à medição do teor de humidade do revestimento do pavimento, junto às fachadas com revestimento cerâmico, tendo-se obtido valores superiores a 18% nalgumas zonas medidas. Nos pavimentos adjacentes às fachadas sem revestimento cerâmico, o teor de humidade do pavimento em madeira era adequado.

A análise dos valores do teor de humidade dos pavimentos permitiu concluir que a degradação da madeira ocorreu junto às fachadas em que o sistema ETICS foi revestido por elementos cerâmicos. Nas fachadas sem o revestimento cerâmico sobre o sistema não se observou qualquer problema.

- A difusão de vapor dá-se no sentido do exterior;
- O revestimento cerâmico é impermeável ao vapor
- Ocorrem condensações na interface ETICS cerâmica durante o processo de secagem da humidade de construção;
- A água condensada humidifica a base da parede e provoca variação dimensional na madeira.

Não se deve aplicar sistemas do tipo ETICS quando o suporte apresenta um elevado teor de humidade, bem como não se deve colocar um revestimento impermeável ao vapor sobre o sistema. Por outro lado, é fundamental a colocação de um perfil de arranque do sistema.

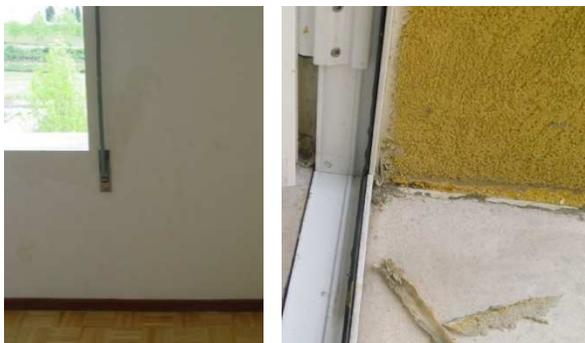
As patologias em estudo consistem na manifestação de humidade no interior das habitações proveniente de infiltrações pela envolvente de diversos vãos envidraçados das fachadas.

- A deficiente ligação caixilharia/fachada;
- A configuração das padieiras, ombreiras ou peitoris.

A masticagem da ligação entre a caixilharia e a fachada não foi realizada de uma forma adequada e encontra-se degradada. A eficácia da masticagem é sempre reduzida e exige um plano de manutenção periódica, que não foi implementado nos 15 anos de vida útil do edifício.

- Desmontagem de caixilharia;
- Correção das ombreiras para que a masticagem entre a caixilharia e a ombreira seja realizada entre superfícies paralelas. Poderá ser necessário criar um redente nas paredes;
- Nas ligações do sistema ETICS com as caixilharias deverá existir uma folga com cerca de 5 mm, para realização da masticagem;
- Execução de um peitoril metálico com abas laterais.

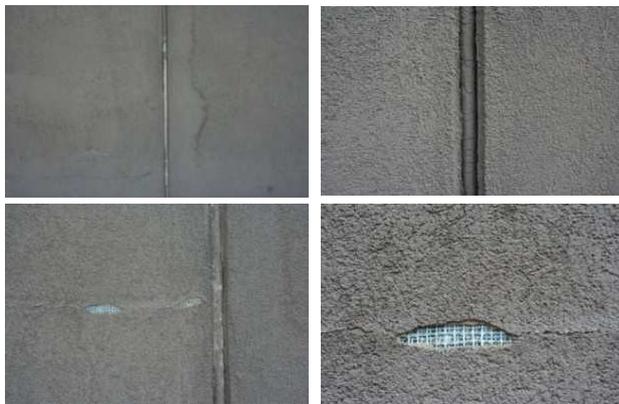
Deterioração do tratamento das juntas verticais de dilatação estrutural, bem como manchas e fissuração nas superfícies adjacentes.

- Limpar a junta de dilatação, removendo a camada de acabamento do sistema, o cordão de espuma de polietileno, o mástique, etc.;
- Delimitar uma faixa adjacente à junta que inclua as zonas do sistema degradadas;
- Cortar o reboco e o isolamento térmico e remover todas as camadas do sistema até ao suporte, assegurando a possibilidade de sobrepor a velha e a nova armadura;
- Aplicar o cordão de espuma de polietileno;
- Executar um dos pormenores apresentados nesta ficha de patologia.

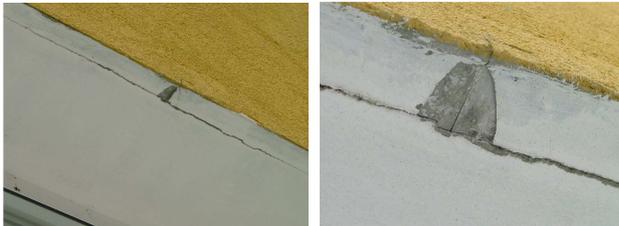
O reboco delgado do sistema de isolamento térmico pelo exterior do tipo ETICS aplicado na fachada de um edifício de habitação apresentava fissuração em correspondência com as juntas entre perfis de arranque e entre estes perfis e o suporte.

- À deficiente execução das juntas entre perfis;
- Ao deficiente remate do reboco armado na base do corpo em consola.

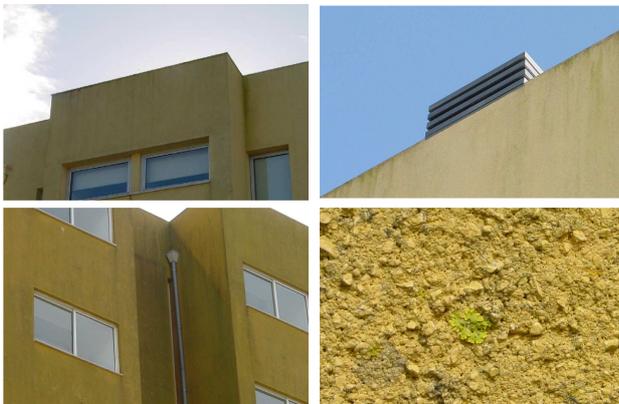
O sistema de isolamento térmico do tipo ETICS aplicado nas fachadas de um edifícios de habitação coletiva apresentava manchas associadas ao desenvolvimento de microorganismos (algas, fungos e líquenes). O fenómeno verificava-se com maior intensidade nas fachadas do edifício voltadas a norte e oeste.

Note-se que as algas não destruíam o suporte por não extraírem dele nenhuma substância nutritiva. Além disso, ao contrário de outros organismos, não possuíam raízes de modo a penetrarem no suporte.

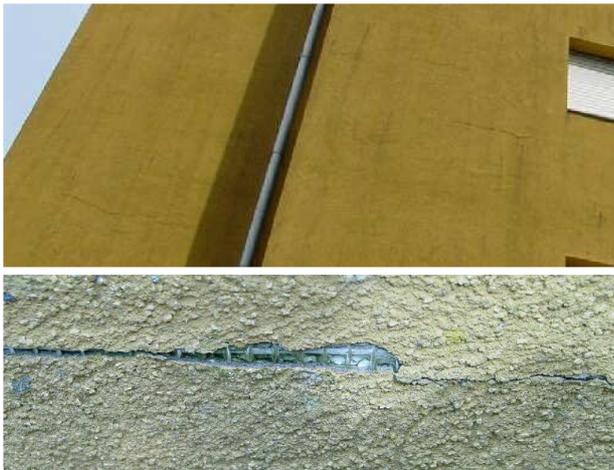
O reboco delgado do sistema de isolamento térmico pelo exterior do tipo ETICS aplicado na fachada de um edifício de habitação apresentava-se fissurado, tendo ocorrido o seu destacamento pontual.

- As paredes exteriores eram duplas em alvenaria de tijolo vazado (0,15 m + 0,07 m), com caixa de ar intermédia (0,04 m);
- O pano exterior da parede encontrava-se parcialmente apoiado sobre a laje, existindo um espaço de ar entre o isolamento térmico e o topo das lajes;
- O produto de colagem do ETICS foi aplicado diretamente sobre o suporte, apresentando diferentes espessuras, nomeadamente no topo das lajes;
- O reboco delgado apresentava uma espessura inferior a 2 mm e a armadura encontrava-se em contacto direto com as placas de isolamento.

- Instabilidade do suporte e desnível existente entre o paramento exterior das alvenarias e os elementos estruturais (topo das lajes) que gerou uma deficiente colagem do isolamento térmico ao suporte;
- Espessura do reboco insuficiente;
- Posicionamento errado da armadura relativamente à espessura do reboco.
