## **PATOLOGIAS DE SISTEMAS DE ISOLAMENTO TÉRMICO PELO EXTERIOR DO TIPO ETICS**

APFAC - Associação Portuguesa dos Fabricantes de  
Argamassas e ETICS

RELATÓRIO — LFC-IC-282A-2014

PORTO, DEZEMBRO DE 2014

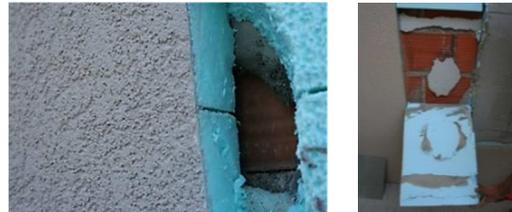
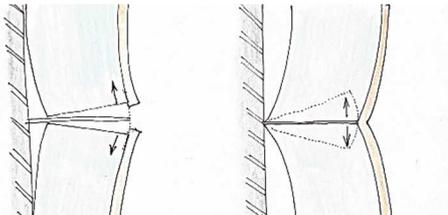
Fissuras do revestimento nas juntas das placas de isolamento térmico do sistema ETICS.

Foram realizadas duas sondagens para identificar as características das camadas aplicadas e analisar as fissuras observadas.

O suporte era constituído por alvenaria de tijolo e as fissuras coincidiam com as juntas entre placas. O sistema ETICS era constituído por:

- Colagem pontual do isolamento térmico ao suporte aplicada com diferentes e variáveis espessuras;
- Placas de isolamento térmico em poliestireno extrudado (XPS) com 40 mm de espessura;
- Reboco delgado constituído por uma argamassa com polímeros, com espessura entre 2,4 e 2,9 mm armado por rede de fibra de vidro (abertura de 5 x 5 mm<sup>2</sup>);
- Acabamento em revestimento plástico espesso (RPE) de espessura média de 1,3 mm.

A origem da fissuração nas juntas entre placas deve-se essencialmente à conjugação de duas características do material do isolamento térmico: rigidez e coeficiente de dilatação térmica linear associados a condições climáticas em serviço.

A temperatura superficial do revestimento e da face exterior do isolamento pode variar em cerca de 50°C, entre o verão e o inverno, e cerca de 25°C, num dia típico de verão. A face interior da placa de isolamento térmico tem uma temperatura quase estável. Atendendo a que o coeficiente de dilatação térmica linear dos plásticos alveolares é de  $7 \times 10^{-5} \text{ } ^\circ\text{C}^{-1}$ , isto é, cerca de 5 vezes superior ao do revestimento armado, as placas de isolamento térmico deformam e encurvam no sentido exterior, durante o dia, o que gera tensões e consequentemente as fissuras observadas. O facto da colagem não ser contínua e estar incorretamente aplicada agrava o fenómeno. Se as placas de isolamento térmico forem menos rígidas e a sua colagem for contínua minimizam-se a deformação e a fissuração.

Deve seleccionar-se o material de isolamento térmico de acordo com a solicitação climática a que está sujeito e impor uma colagem contínua em certas condições de aplicação.

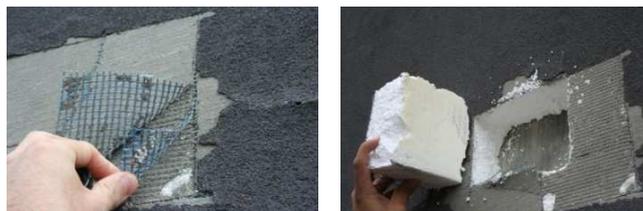
O revestimento exterior do edifício em análise apresenta empolamentos muito significativos da camada de acabamento do sistema ETICS e/ou fissuração nas fachadas orientadas a oeste e a sul, em correspondência com as juntas verticais e horizontais entre as placas de isolamento térmico, e que em algumas situações conduzem ao subsequente destacamento do revestimento final.

As sondagens foram executadas numa zona que apresentava fissuração e empolamento da camada de acabamento do sistema ETICS.

O suporte é constituído por paredes de betão armado, sobre as quais foi aplicado um reboco hidráulico, por projeção, para regularização. A sondagem realizada permitiu confirmar que o sistema ETICS foi aplicado sobre um reboco, e que este não se apresentava fissurado na zona sondada.

- Placas de poliestireno expandido, com 80 mm de espessura;
- Camada de base, no interior da qual estavam inseridas duas redes de fibra de vidro com malha quadrada de aproximadamente  $5 \times 5$  mm<sup>2</sup>;
- Camada de acabamento de cor cinza escuro.

Este fenómeno é independente da natureza do isolamento térmico.

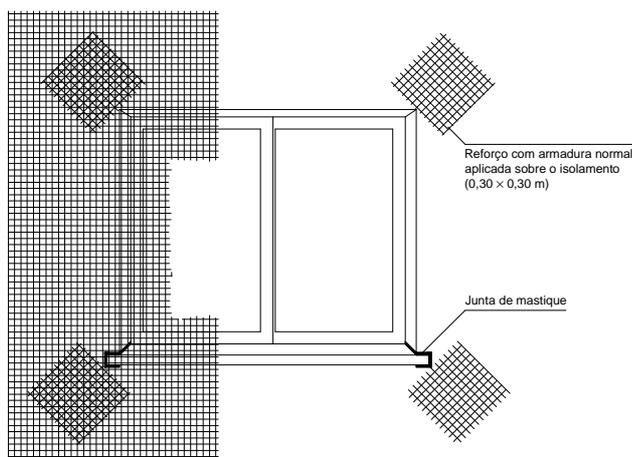
O sistema de isolamento térmico pelo exterior do tipo ETICS apresentava fissuração nos cantos dos vãos exteriores, com uma orientação de aproximadamente de 45 graus.

Foram realizadas sondagens nos pontos singulares do sistema ETICS, nomeadamente nos cantos dos vãos fissurados e verificou-se a inexistência de armadura de reforço.

A origem da fissuração do sistema deveu-se ao inadequado tratamento dos pontos singulares, nomeadamente à ausência de colocação de armadura de reforço nos cantos dos vãos.

A reparação proposta implica a substituição do sistema no painel de fachada com esta patologia. Deverão ser realizadas as seguintes operações:

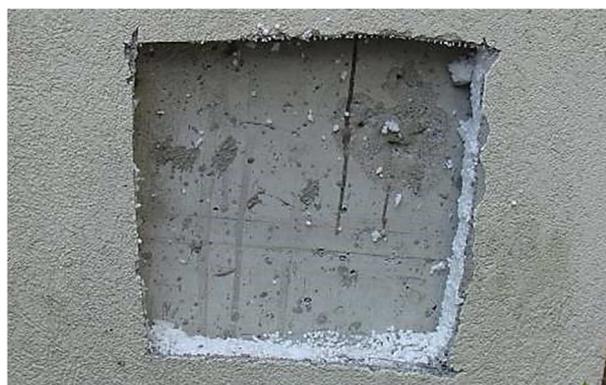
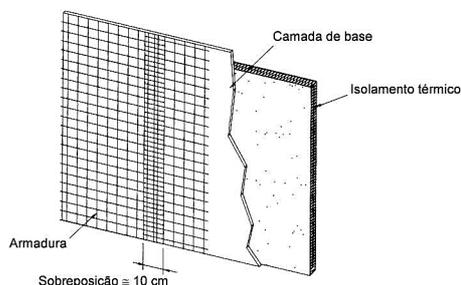
Observou-se a fissuração de carácter aleatório no revestimento do sistema ETICS, embora se pudesse definir uma fissuração vertical e igualmente espaçada.

Foi realizada uma sondagem numa das fachadas revestidas com ETICS para identificar as camadas efetivamente aplicadas. Nas zonas onde foram feitas as sondagens, o suporte em betão não estava fissurado.

- Isolamento térmico constituído por placas de poliestireno expandido com 30 mm de espessura;
- Reboco delgado e revestimento final com espessura variável entre 1,5 e 2,5 mm.

A causa da fissuração observada resulta da aplicação do reboco com uma espessura muito reduzida e/ou de uma sobreposição insuficiente da rede de fibra de vidro numa zona de emenda. Embora o sistema de revestimento previsto em projeto corresponda essencialmente ao descrito nos documentos de aplicação do produto e disponha de uma ETA<sup>(1)</sup>, o que garante a sua adequação ao uso, deve referir-se que os documentos citados não referem claramente qual a espessura mínima da camada base, que deve ser de 3 mm. A aplicação do reboco delgado deverá conduzir, por isso, a espessuras totais de cerca de 4 a 5 mm. Por outro lado, a não sobreposição de camadas sucessivas de armadura da ordem de 10 cm aumenta o risco de fissuração.

O tratamento a aplicar nas superfícies com revestimento ETICS degradado deverá seguir o seguinte procedimento:

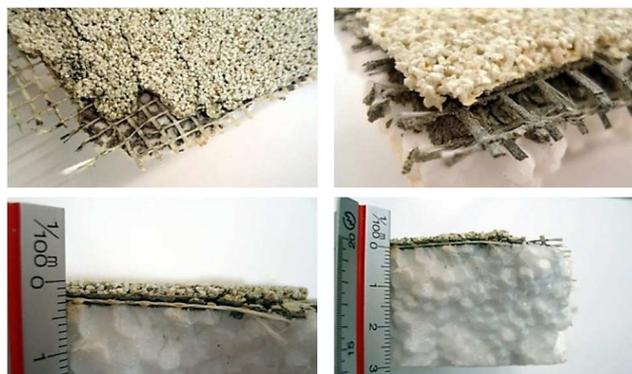
Foi realizada uma sondagem em zona acessível, tendo-se comprovado que foi utilizada dupla camada de armadura no revestimento (uma armadura com 160 g/cm<sup>2</sup> e uma armadura de reforço com 600 g/m<sup>2</sup>).

A partir das amostras recolhidas foi possível obter as espessuras médias das camadas que compõem o sistema de isolamento térmico em análise. Verificou-se que o revestimento final apresenta uma espessura total de cerca de 3 mm e que a primeira armadura, a mais fina, foi aplicada diretamente sobre o isolamento térmico antes da colocação da primeira camada de revestimento.

A patologia observada deve-se a atos de vandalismo causados pelos utilizadores. No entanto, ao nível do R/C existiam patologias cuja causa poderia ser um choque fortuito. A aplicação deste tipo de sistemas não é recomendável para zonas muito expostas ao choque, tal como os pisos térreos de edifícios públicos, uma vez que a sua resistência mecânica ao choque é significativamente inferior à dos revestimentos tradicionais.

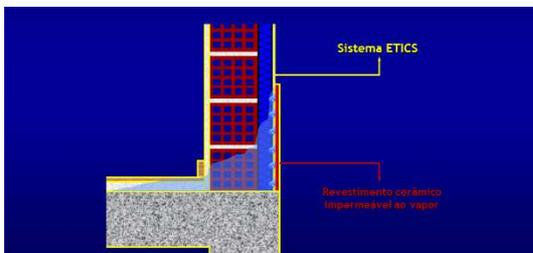
- A difusão de vapor dá-se no sentido do exterior;
- O revestimento cerâmico é impermeável ao vapor
- Ocorrem condensações na interface ETICS cerâmica durante o processo de secagem da humidade de construção;
- A água condensada humidifica a base da parede e provoca variação dimensional na madeira.

Refira-se que este fenómeno ocorreu numa fase de secagem da humidade de construção.

Do ponto de vista da conceção e da execução da fachada nem a aplicação do revestimento cerâmico, nem o contacto do sistema com o terreno é adequado.

Não se deve aplicar sistemas do tipo ETICS quando o suporte apresenta um elevado teor de humidade, bem como não se deve colocar um revestimento impermeável ao vapor sobre o sistema. Por outro lado, é fundamental a colocação de um perfil de arranque do sistema.

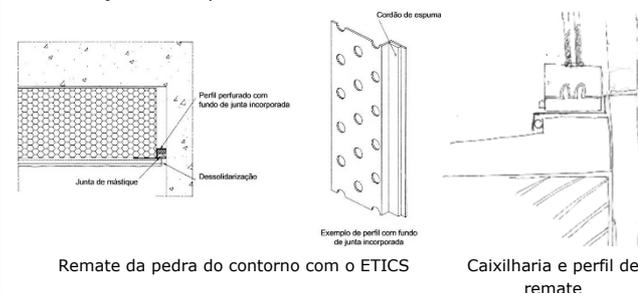
As causas prováveis da presença de humidade na zona envolvente dos vãos são:

- A deficiente ligação caixilharia/fachada;
- A configuração das padieiras, ombreiras ou peitoris.

A masticagem da ligação entre a caixilharia e a fachada não foi realizada de uma forma adequada e encontra-se degradada. A eficácia da masticagem é sempre reduzida e exige um plano de manutenção periódica, que não foi implementado nos 15 anos de vida útil do edifício.

Complementarmente à verificação de que a caixilharia satisfaz todas as exigências de estanquidade é necessário realizar um tratamento de correção da solução existente para minorar o problema. A correção dos remates da caixilharia com o contorno do vão exige:

- Desmontagem de caixilharia;
- Correção das ombreiras para que a masticagem entre a caixilharia e a ombreira seja realizada entre superfícies paralelas. Poderá ser necessário criar um redente nas paredes;
- Nas ligações do sistema ETICS com as caixilharias deverá existir uma folga com cerca de 5 mm, para realização da masticagem;
- Execução de um peitoril metálico com abas laterais.

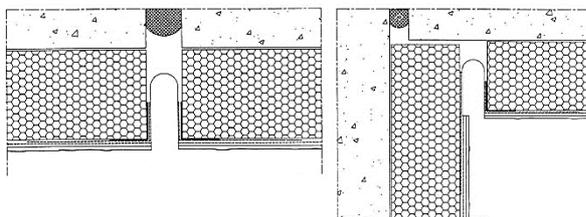
Junta de dilatação estrutural sem perfil cobre-juntas (corte horizontal)

Deterioração do tratamento das juntas verticais de dilatação estrutural, bem como manchas e fissuração nas superfícies adjacentes.

- Limpar a junta de dilatação, removendo a camada de acabamento do sistema, o cordão de espuma de polietileno, o mástique, etc.;
- Delimitar uma faixa adjacente à junta que inclua as zonas do sistema degradadas;
- Cortar o reboco e o isolamento térmico e remover todas as camadas do sistema até ao suporte, assegurando a possibilidade de sobrepor a velha e a nova armadura;
- Aplicar o cordão de espuma de polietileno;
- Executar um dos pormenores apresentados nesta ficha de patologia.

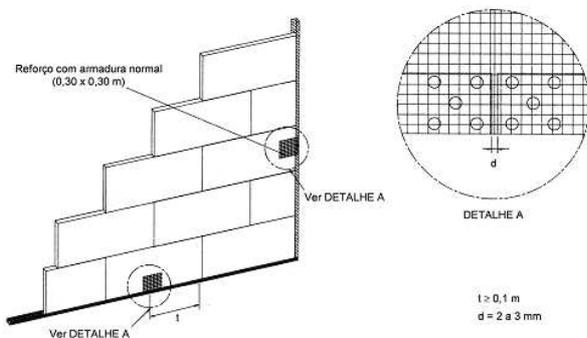
A fissuração do reboco delgado do sistema ETICS deveu-se principalmente:

- À deficiente execução das juntas entre perfis;
- Ao deficiente remate do reboco armado na base do corpo em consola.

Para tratamento da patologia observada seria necessário proceder à correção do remate do reboco na ligação entre o perfil de arranque do sistema ETICS e a base do corpo em consola. Preferencialmente, o reboco armado deveria contornar o perfil (ver figura).

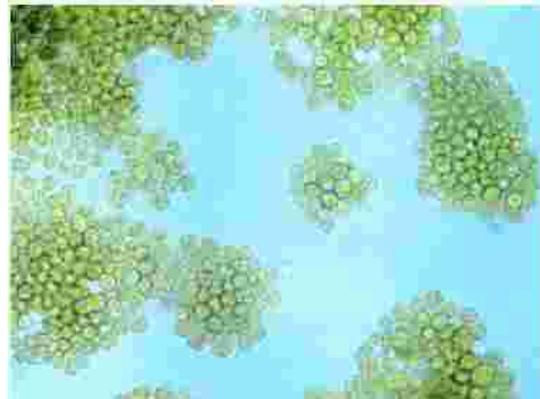
Realizaram-se ensaios, tendo-se verificado que as algas eram autotróficas, ou seja, produziam o alimento de que necessitavam. O carbono celular era produzido em fotossíntese com a luz, utilizando o dióxido de carbono do ar ou da água.

Note-se que as algas não destruíam o suporte por não extraírem dele nenhuma substância nutritiva. Além disso, ao contrário de outros organismos, não possuíam raízes de modo a penetrarem no suporte.

O desenvolvimento de microorganismos, tais como algas, fungos e líquenes, sobre as fachadas com revestimento em ETICS, apenas ocorre quando se verifica a presença de água em quantidade significativa e períodos prolongados. A presença de vegetação próxima e a textura do revestimento são também condicionantes.

Tal como é corrente em edifícios com sistemas ETICS, verificou-se uma maior colonização destes microorganismos em fachadas orientadas a Norte ou a Poente, onde existia humidade em quantidade suficiente, resultante quer do fenómeno de condensação na superfície exterior, que poderá ocorrer durante o período noturno e cuja secagem é mais difícil (Norte e Poente), quer das escorrências que ocorreram ao longo da fachada.

- Humedecer a superfície e lavar o revestimento com escovas;
- Enxaguar com água limpa a baixa pressão para remover as partículas libertadas durante o tempo estritamente necessário para limitar a entrada de humidade no sistema;

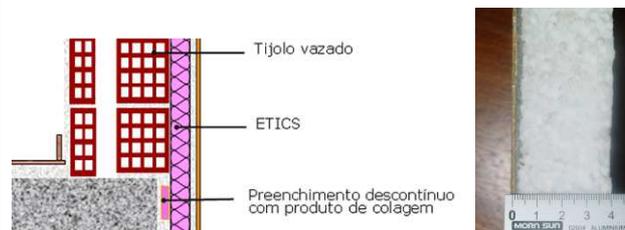
Realizaram-se sondagens para analisar a configuração do sistema ETICS e da fachada, tendo-se verificado que:

- As paredes exteriores eram duplas em alvenaria de tijolo vazado (0,15 m + 0,07 m), com caixa de ar intermédia (0,04 m);
- O pano exterior da parede encontrava-se parcialmente apoiado sobre a laje, existindo um espaço de ar entre o isolamento térmico e o topo das lajes;
- O produto de colagem do ETICS foi aplicado diretamente sobre o suporte, apresentando diferentes espessuras, nomeadamente no topo das lajes;
- O reboco delgado apresentava uma espessura inferior a 2 mm e a armadura encontrava-se em contacto direto com as placas de isolamento.

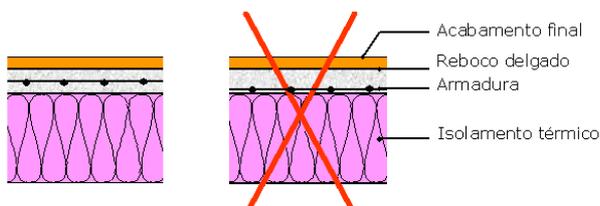
A fissuração do reboco delgado do sistema de isolamento térmico pelo exterior do tipo ETICS teve origem nos seguintes fatores:

- Instabilidade do suporte e desnível existente entre o paramento exterior das alvenarias e os elementos estruturais (topo das lajes) que gerou uma deficiente colagem do isolamento térmico ao suporte;
- Espessura do reboco insuficiente;
- Posicionamento errado da armadura relativamente à espessura do reboco.

Para tratamento da patologia recomenda-se:
